## DAS WETTERHÄUSCHEN

AN DER SEMMERINGER HOCHSTRASSE

wieder <sup>47</sup>  
hergestellt

## Das Wetterhäuschen an der Semmeringer Hochstraße

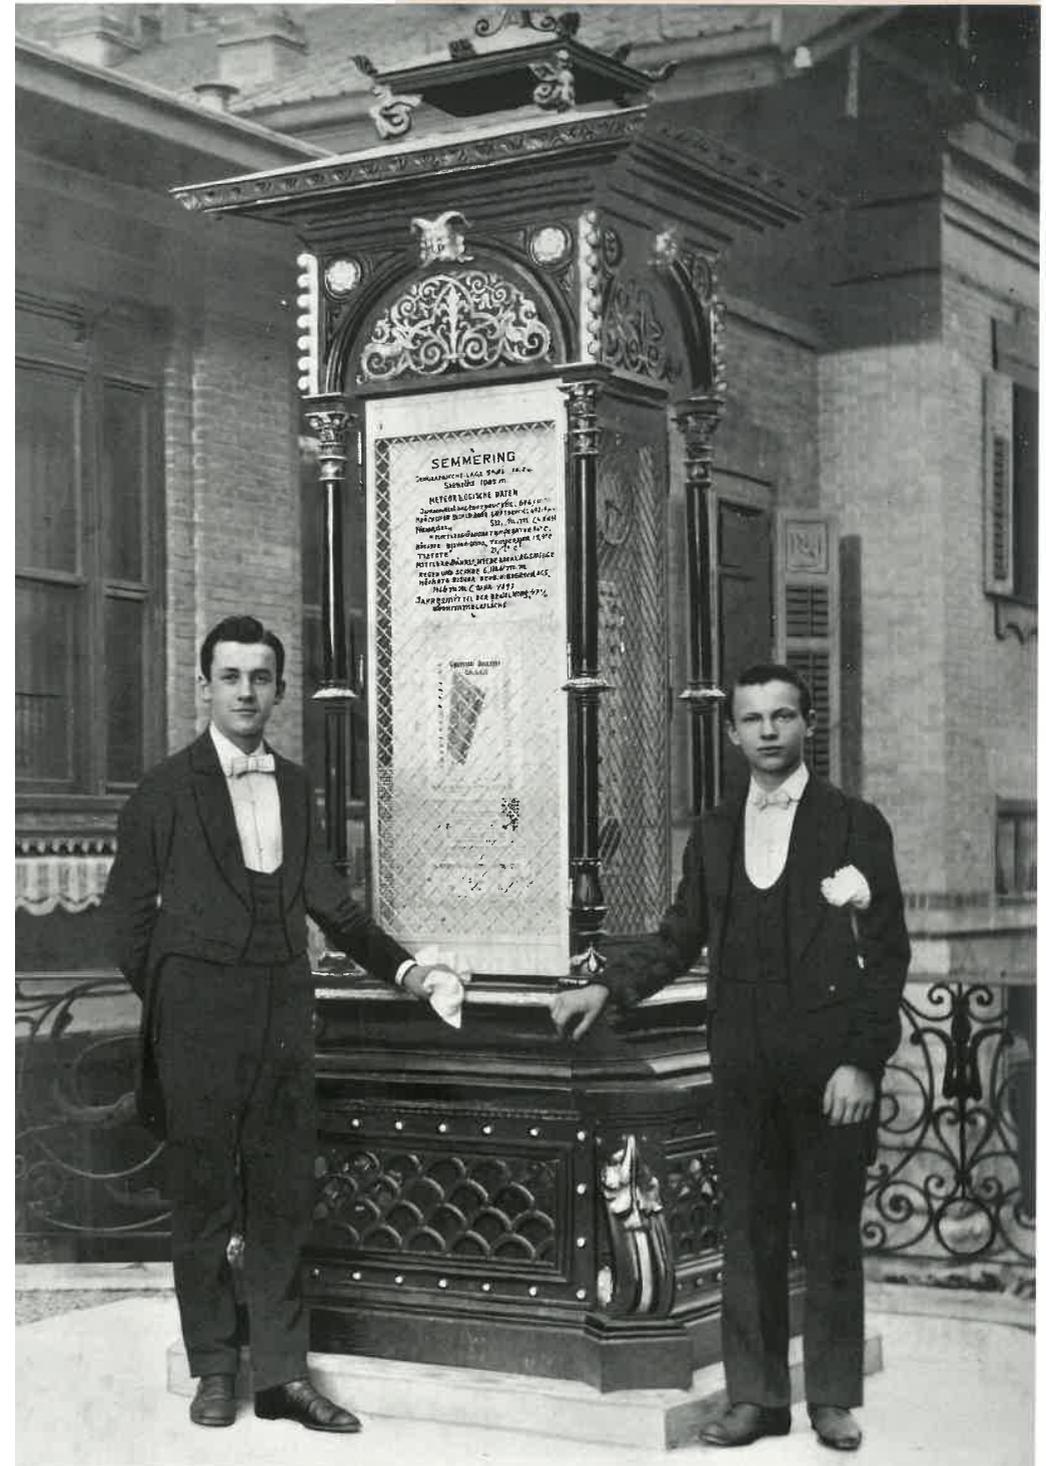
Wetterhäuschen vor dem Südbahnhotel in Semmering

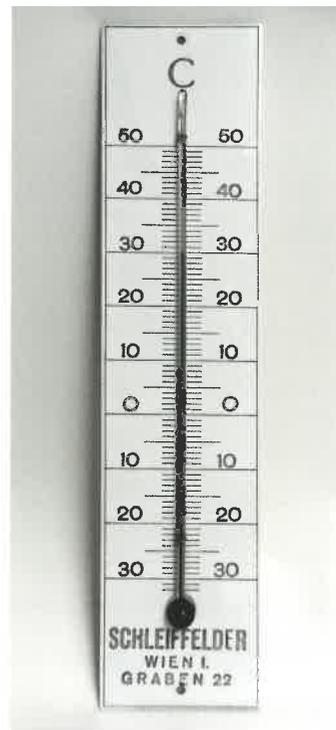
Restauriertes Thermometer

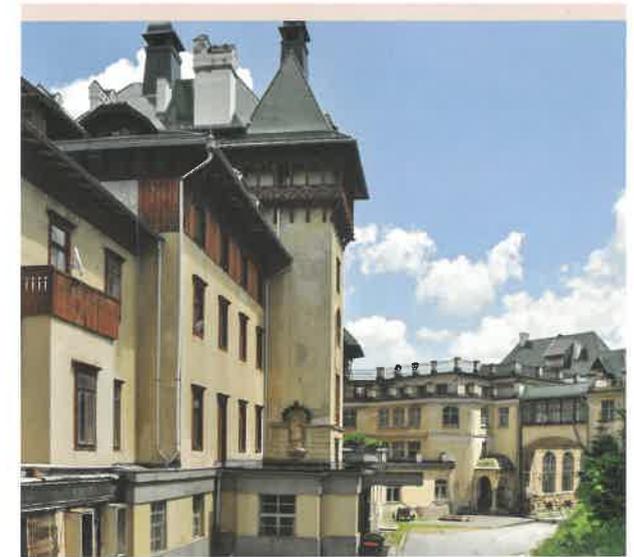
Semmering, Südbahnhotel, historischer Aufstellungsort

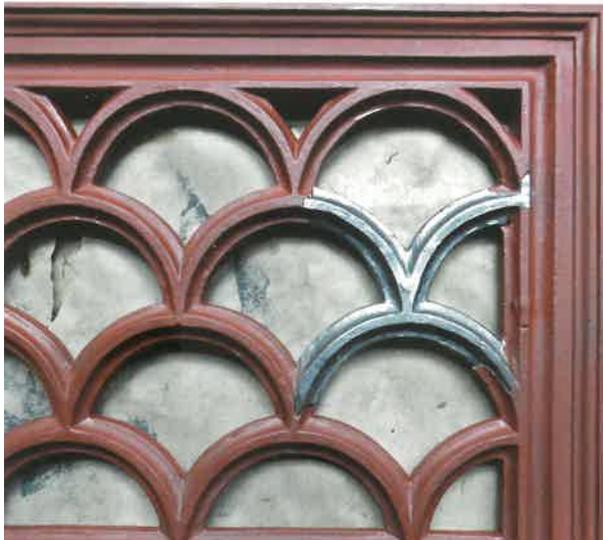
Eingesetztes Nachgussteil am Ventilationsgitter

Der Instrumentenkasten besaß hingegen eine helle Farbfassung. Im Zuge der Restaurierung zerlegte man das Objekt unter möglichst Erhaltung der originalen Montageelemente und nahm die sekundären Farbschichten aufgrund der starken Korrosionserscheinungen mit einem substanzschonenden Feinstrahlverfahren ab. Fehlende Metallteile wurden nachgegossen und gebrochene Elemente wieder behutsam mechanisch durch die Hinterlegung mit Edelstahlflachbändern miteinander verbunden. Verschweißungen wurden vermieden, da diese bei historischen Metallobjekten zu Veränderungen im Gefüge führen und meist neue Brüche unmittelbar neben dem Schweißbereich zur Folge haben. Die Rekonstruktion der nicht mehr vorhandenen Fahne an der Spitze des Wetterhäuschens erfolgte nach einer im Produktkatalog der Firma Kappeller von 1895 ersichtlichen Zeichnung. Die meteorologischen Instrumente mussten ebenfalls restauriert und wieder im Gehäuse montiert werden. Anschließend fand die Wiederherstellung der roten und silbernen Originalfassung nach Befund statt. An der Aussichtsterrasse an der Hochstraße fand die Gemeinde 2016 für das Semmeringer Wetterhäuschen einen neuen und vor allem sichereren Aufstellungsort. ❁

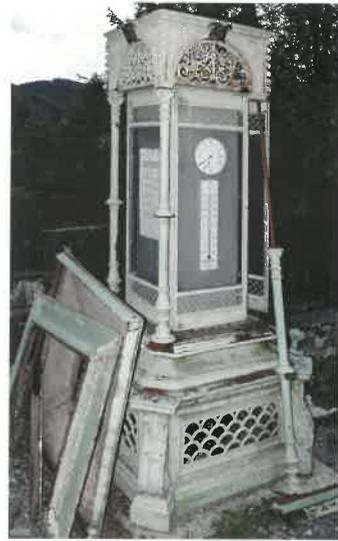
Das im Laufe der vergangenen hundert Jahre mehrmals umgestellte Wetterhäuschen stand zum Schluss in der Friedrich-Schüler-Straße und erlitt infolge eines Verkehrsunfalls im September 2014 einen massiven Schaden. Durch die mechanische Belastung zeigte die Gusseisenkonstruktion mehrfach Risse und Brüche sowie Verschiebungen am Säulenaufbau und den Fugenbereichen. Der gesamte Dachaufbau fiel herunter und zerbrach in Teilstücke. Zudem wiesen die Metallteile eine starke Korrosion auf. Einige Zierelemente fehlten bereits vor dem Unfall.

Beschädigtes Wetterhäuschen

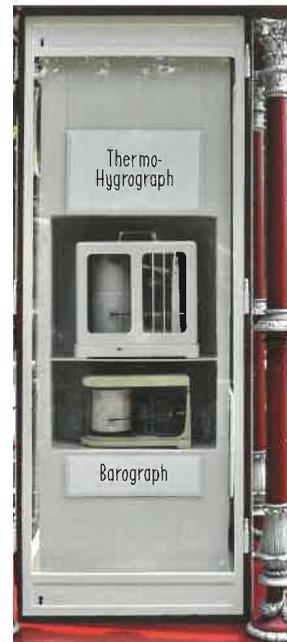
Historische Instrumente
